# Uniwerek pod blachą

## Przetarg na remont

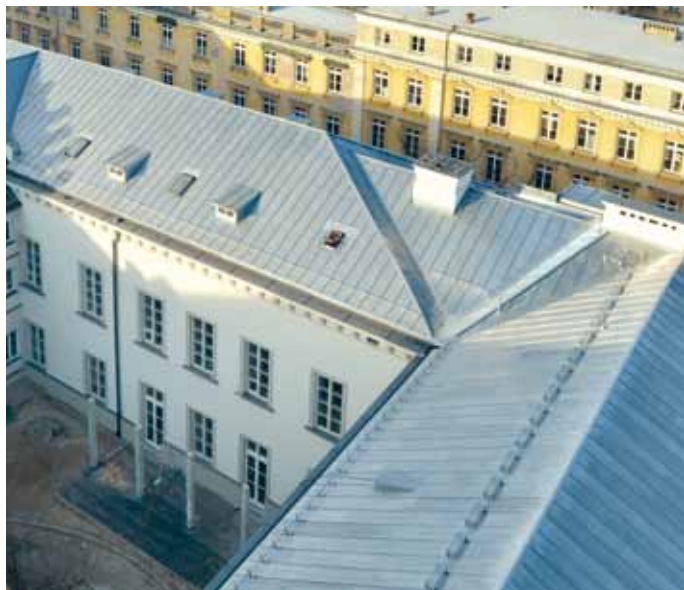
▲ Widok na wyremontowane skrzydło północne i wschodnie

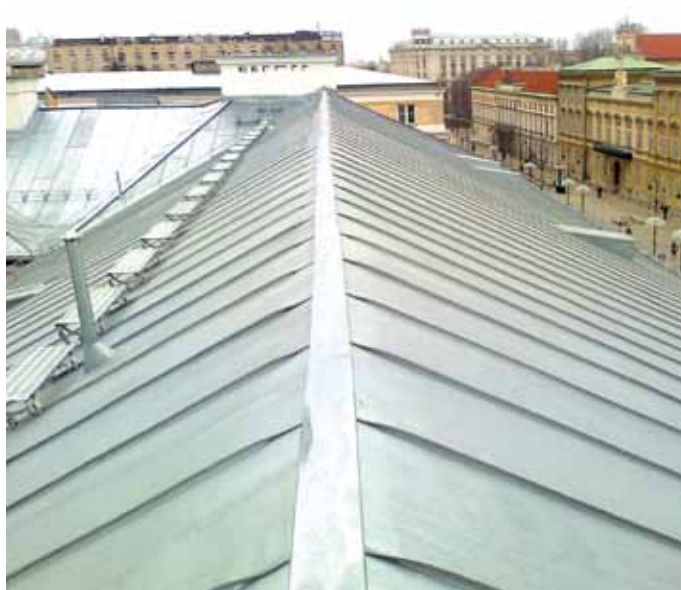
▲ Kalenica. Z prawej strony ul. Krakowskie Przedmieście

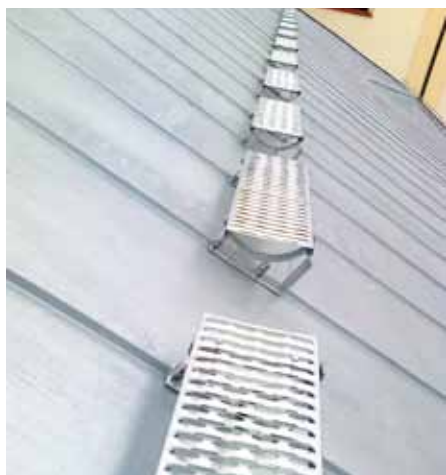
▲ Szereg ław kominiarskich zamontowanych od strony dziedzińca

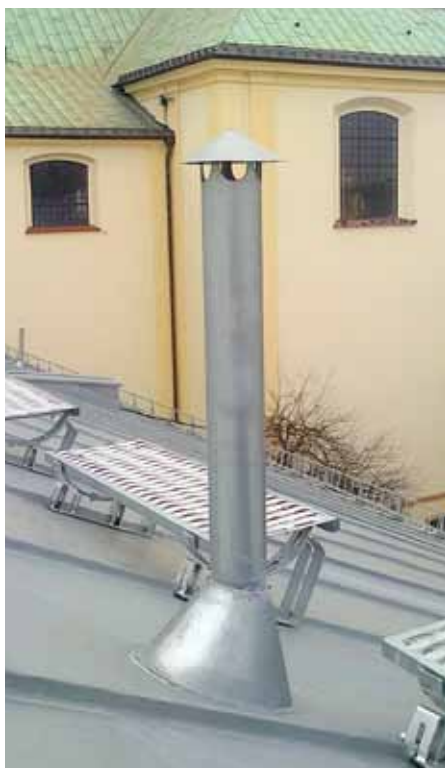
▲ Kominiek wentylacyjny

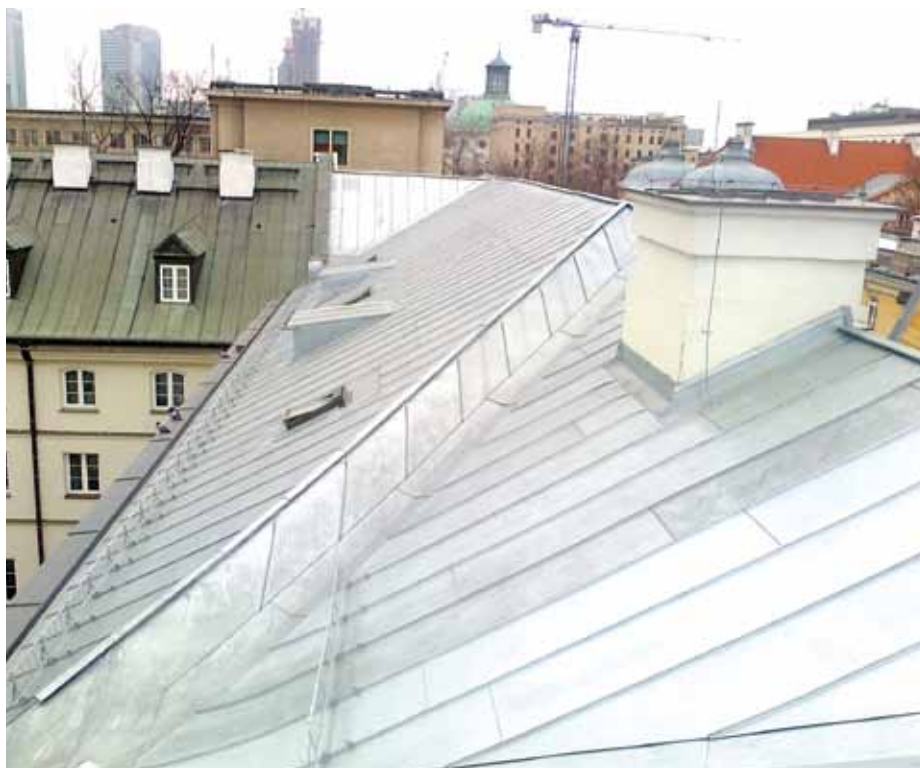
▲ Kosz zlewowy i komin z obróbką

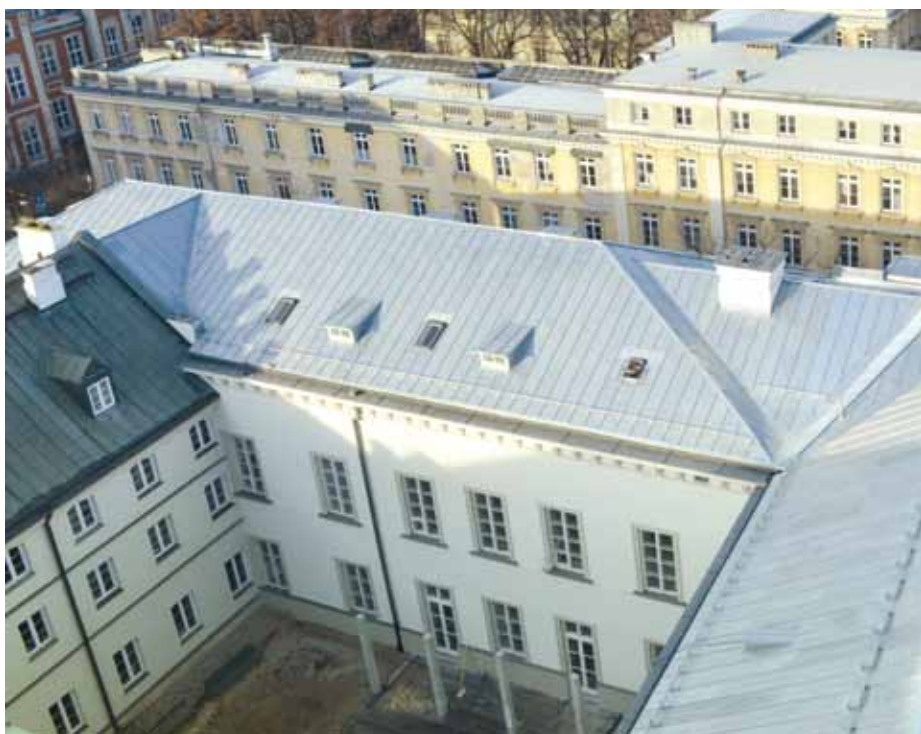
▲ Lukarny i okna dachowe były urozmaiceniem w setkach metrów rąbków

Urozmaiceniem prostych połaci dwuspadowego dachu były małe i średnie lukarny oraz okna połaciowe.
